2015-12-01

## Caracterización de patologías asociadas a la acción de especies vegetales en una vía del occidente de la sabana de Bogotá

# Caracterización de patologías asociadas a la acción de especies vegetales en una vía del occidente de la sabana de Bogotá

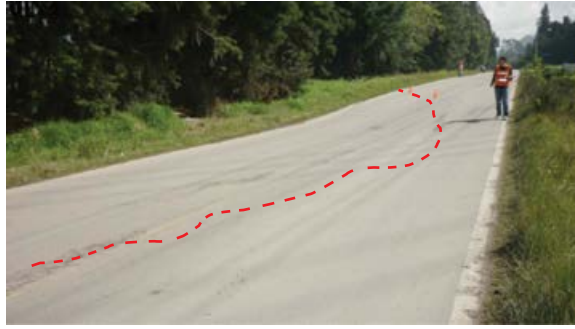
Figura 1. Deterioros en superficie asociados a la acción de barreras vivas, vía Siberia-Tenjo

*Nota:* la línea punteada delimita el área afectada por una fisura longitudinal y una depresión causada por la acción de los árboles adyacentes a la vía.
