## Práctica profesional en el área de mantenimiento eléctrico en la industria de hidrocarburos

Carlos Eduardo Amaris Mahecha  
*Universidad de La Salle, Bogotá*

Práctica profesional  
Para obtener el título de  
**INGENIERO ELECTRICISTA**

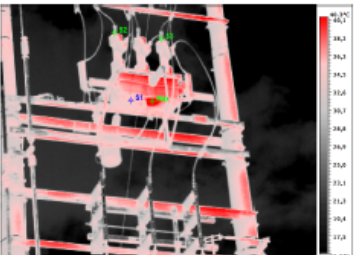
<b>ANÁLISIS TÉRMICO</b>																																
<table border="1"> <tr> <td>DELTA T°C O/S:</td> <td>23,3</td> </tr> <tr> <td>CLASIFICACION DE FALLA</td> <td style="background-color: yellow;">PERMISIBLE</td> </tr> <tr> <td>Humedad</td> <td>65%</td> </tr> <tr> <td>Emisividad</td> <td>0,93</td> </tr> <tr> <td>Temp. ambiente</td> <td>40,5°C</td> </tr> <tr> <td>Distancia al objeto</td> <td>20 mts</td> </tr> </table>		DELTA T°C O/S:	23,3	CLASIFICACION DE FALLA	PERMISIBLE	Humedad	65%	Emisividad	0,93	Temp. ambiente	40,5°C	Distancia al objeto	20 mts	<table border="1"> <thead> <tr> <th>Parametro del Objeto</th> <th>Valores</th> </tr> </thead> <tbody> <tr> <td>Max</td> <td>58,8°C</td> </tr> <tr> <td>Max: Emisividad</td> <td>0,93</td> </tr> <tr> <td>S1</td> <td>35,5°C</td> </tr> <tr> <td>S1:Emisividad</td> <td>0,93</td> </tr> <tr> <td>S2</td> <td>33,9°C</td> </tr> <tr> <td>S2:Emisividad</td> <td>0,93</td> </tr> <tr> <td>S3</td> <td>33,5°C</td> </tr> <tr> <td>S3:Emisividad</td> <td>0,93</td> </tr> </tbody> </table>	Parametro del Objeto	Valores	Max	58,8°C	Max: Emisividad	0,93	S1	35,5°C	S1:Emisividad	0,93	S2	33,9°C	S2:Emisividad	0,93	S3	33,5°C	S3:Emisividad	0,93

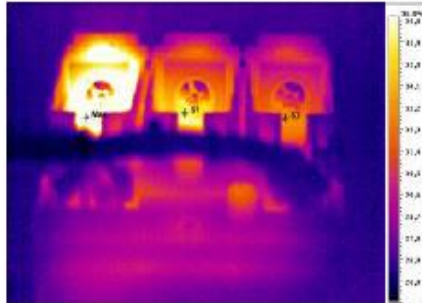
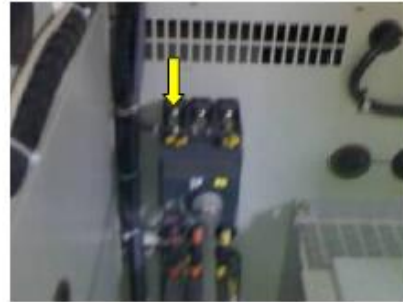
EMPRESA	PACIFIC RUBIALES ENERGY - CAMPO QUIFA	TERM 030-14
AREA	PAQUETES DE AGUAS - SHELTER TREN 9	IR000043
EQUIPO	CELDA +N2 – VARIADOR DE VELOCIDAD 100 HP - TOTALIZADOR	13/09/2014
DIAGNOSTICO	FALLA EN CONEXIÓN FASE L1 ENTRADA	Ejecuto: Faber Gamboa

Nivel	Delta de Temperatura O/S	Clasificación de Falla
2	11,8°C	ACEPTABLE

Nivel	Delta de Temperatura	Clasificación de Falla	Acción
1	1°C a 3°C O/S	BUENO	Efectuar termografía en seis (6) meses
2	4°C a 15°C O/S	ACEPTABLE	Reparar en la próxima parada disponible
3	21°C–40°C O/A y > 15°C O/S	PERMISIBLE	Reparar tan pronto como sea posible
4	>40°C O/A y >15°C O/S	CRITICO	REPARAR INMEDIATAMENTE

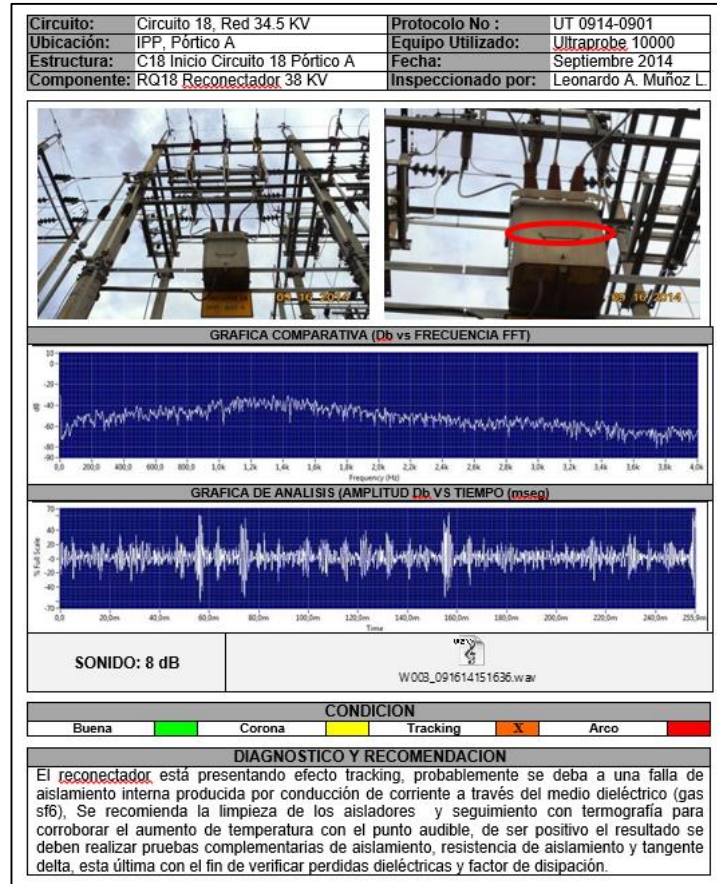
**Ilustración 25:** Protocolo de Ultrasonido en Reconectador (*Pacific Rubiales Energy , 2014*)

Datos Generales			Fecha de Inspección	Modo de Falla	Diagnostico	Riesgo potencial de falla	Acciones a tomar	OT
Circuito	Estructura	Equipo						
CIRCUITIO 18	C18 Inicio Cto 18 p <sup>o</sup> rtico A-BAT 04	RQ18 Reconnectador SCHNEIDER 38 KV	SEPTIEMBRE 16 2014	TRACKING	Internamente el reconectador está presentando efecto TRACKING, probablemente se deba al inicio de una falla de aislamiento interna producida por conducción de corriente a través del medio dieléctrico (SF6).	MEDIO	<ol style="list-style-type: none"> <li>Se recomienda la limpieza de los aisladores (acumulación de suciedad, humedad y polvo) y realizar una inspección visual de su estado.</li> <li>Verificar el ajuste en todos los puntos de conexión del reconectador.</li> <li>Se recomienda en lo posible realizar pruebas complementarias de aislamiento (resistencia de aislamiento y tangente delta), esto con el fin de verificar pérdidas dieléctricas y factor de disipación.</li> </ol>	3000002412
