Zonificación de suelos en superficie de la ciudad de Tunja, Colombia

John Jairo Guacaneme Berbeo

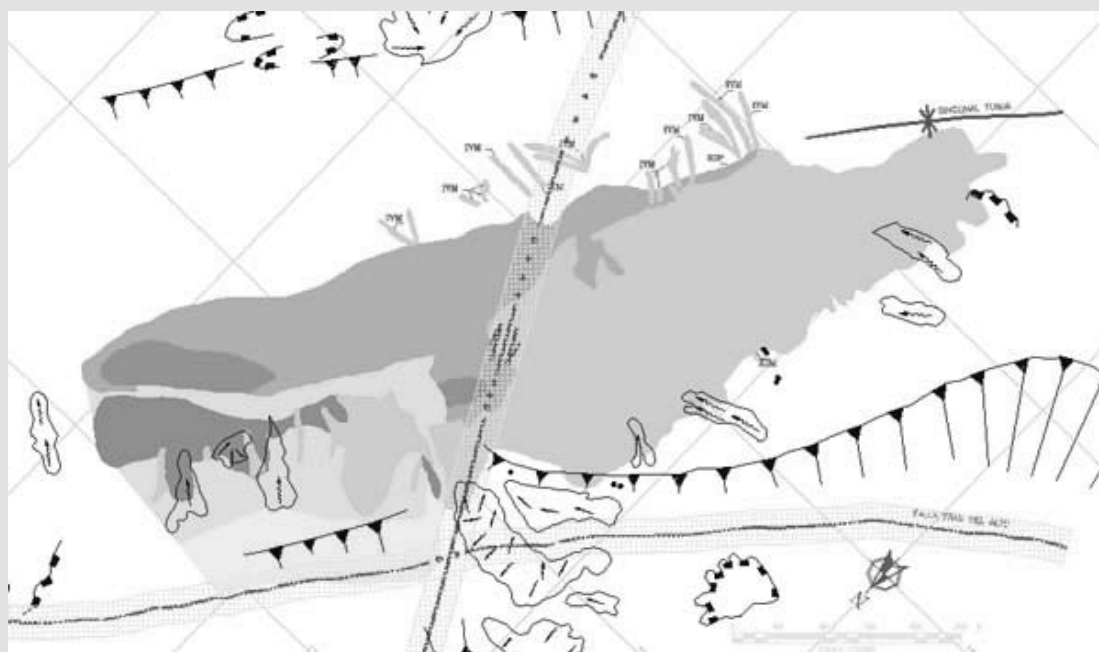
FIGURA 4. ZONIFICACIÓN DE SUELOS EN SUPERFICIE DE LA CIUDAD DE TUNJA, COLOMBIA (GUACANEME, 2001).

Se pueden describir de manera clara algunos de los aspectos de susceptibilidad que presenta el área urbana de Tunja. La ubicación se puede observar en la Figura 4 donde se ilustra la Zonificación de Suelos en Superficie de la Ciudad de Tunja. Predominio de depósitos de ladera de formas angostas y continuas, en suelos de muy baja capacidad portante, muy expansivos, con mal drenaje, substrato profundo e inundables; localizados en la zona central de la ciudad, con susceptibilidad alta por su caracterización geotécnica, donde se presenta densa concentración de viviendas y estructuras y en muchos casos rellenos artificiales. Por el valle del río Chulo transcurre el eje de la estructura del sinclinal de Tunja, el cual en su sector central se presenta desplazado por una falla transversal, con movimiento de rumbo y orientación NNW. Presencia de escarpes estructurales continuos y profundos localizados en los bordes oriental y occi-
