## El confort en la vivienda de bajo costo: modelo metodológico para diagnosticar higrotermicidad, iluminación y acústica

Helmut Ramos Calonge

Ramos Calonge, Helmut (2011) "El confort en la vivienda de bajo costo: modelo metodológico para diagnosticar higrotermicidad, iluminación y acústica," *Traza*: No. 4 , Article 5.

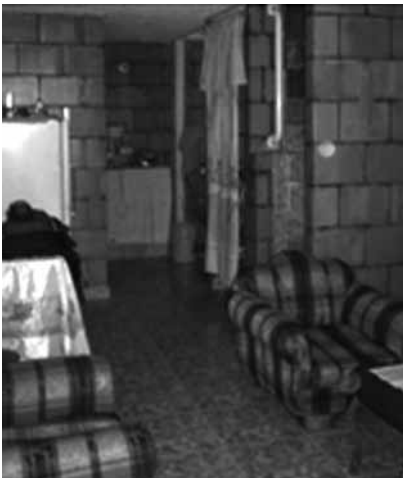
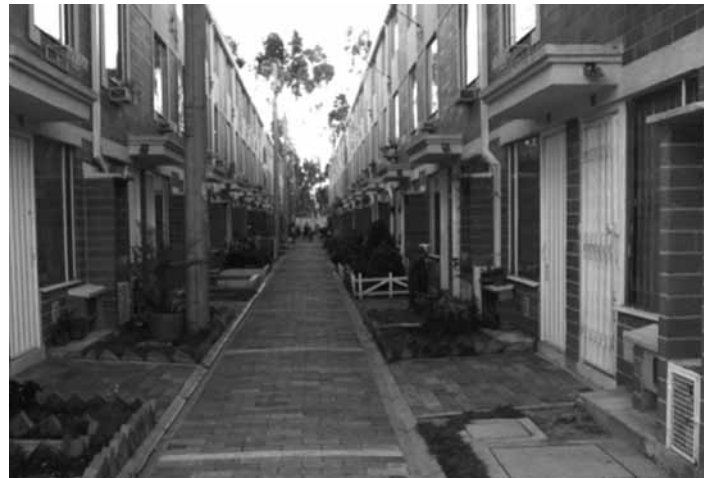
**Imágenes 1 y 2.** Viviendas objeto de estudio prueba piloto

Área lote: 19,75 m<sup>2</sup>, tres niveles, para un total de 56,15 m<sup>2</sup> construidos. El primer nivel destinado a la sala-comedor, cocina y ropas, y un espacio bajo la escalera para un baño auxiliar, a desarrollar por el propietario. En la segunda planta, una alcoba, un *hall* y un baño; el único entregado por la constructora. En

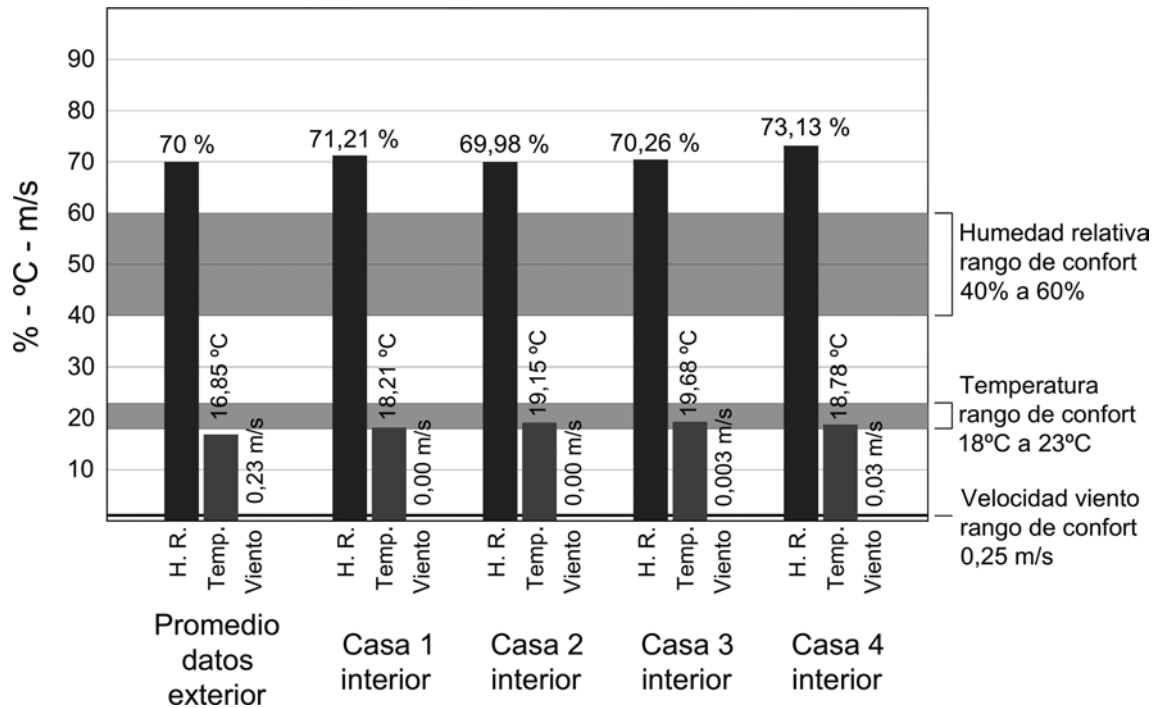
Figura 3. Confort higrotérmico, promedios dato tres, noche  
Fuente: elaboración propia

Para un alto porcentaje de entrevistados, el uso de los espacios no involucra un grado de molestia generado por el factor térmico, mientras que para el 50% de las personas su vivienda acumula olores o gases, y el 62,5% ha detectado condensaciones de vapor de agua al interior de las viviendas (figura 3).

La *humedad relativa* es en un 85% de los datos, mayor que el rango establecido como confortable; sólo las viviendas tres y cuatro, en horas de la mañana se encuentran dentro del rango, en 59%, muy cercano al tope máximo de 60%. En las horas de la tarde y en la noche, cuando en la vivienda hay más personas, la humedad relativa es superior al rango de confort en todos los casos y en todos los espacios. La *velocidad del viento* al interior de las viviendas es en promedio inferior a 0,01 m/s, muy por debajo del nivel considerado como óptimo; 0,25 m/s, para que haya renovación de diez a veinte pies cúbicos por minuto, según Camacho. Varios datos fueron medidos como cero m/s.

La temperatura está dentro del rango de confort en sólo dos datos. En las horas de la noche ambos están por debajo del rango establecido como aceptable, de 18 a 23°C.

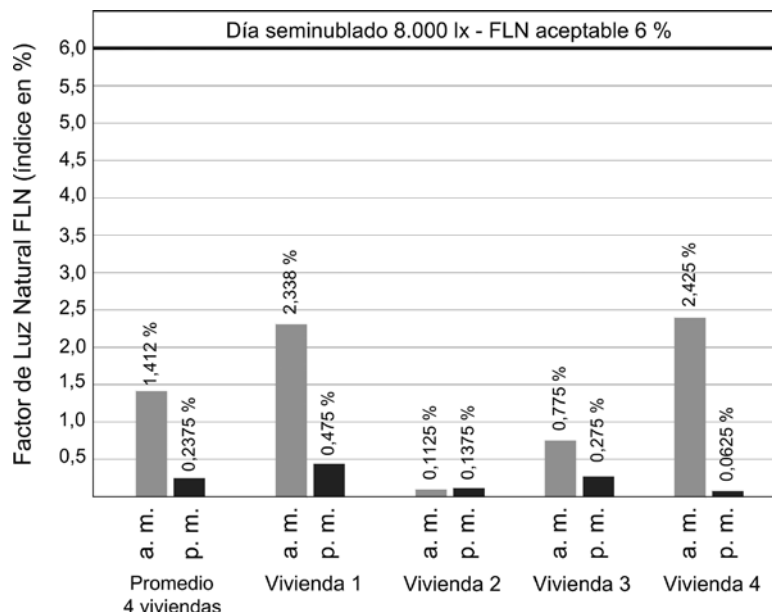
Figura 4. Factor de luz natural-FLN, sala comedor-8000 lx. Día seminublado

como estudiar, leer o realizar manualidades por parte de niños y jóvenes, ya que no se alcanza la iluminancia admisible mínima requerida para dichas actividades (figuras 4 y 5).

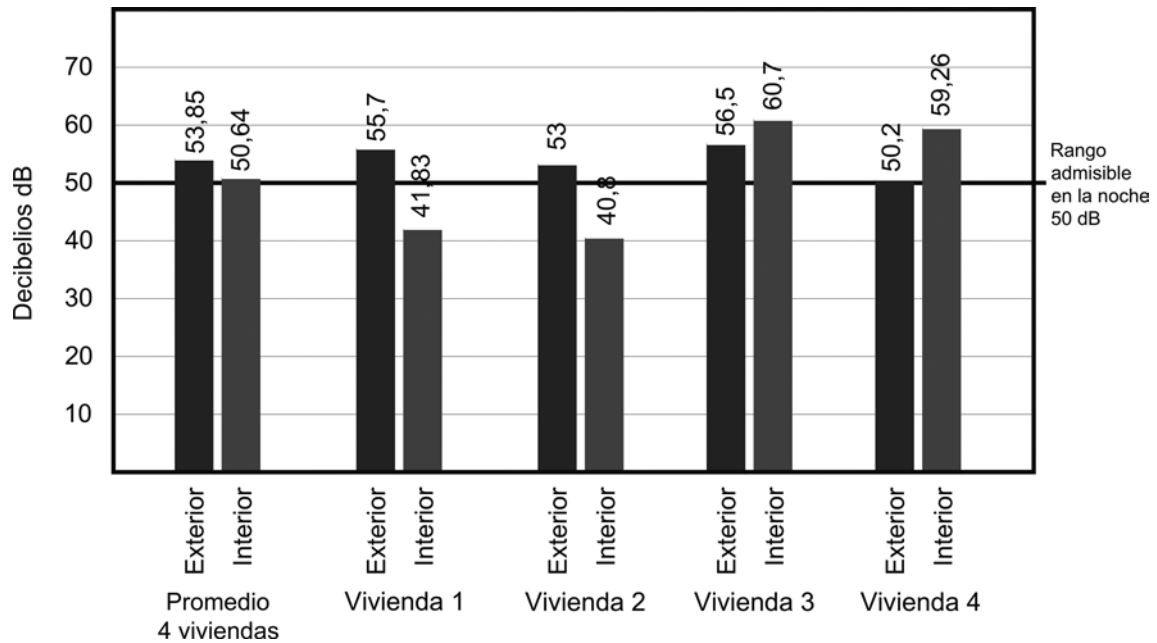
Figura 7. Acústica Promedios dato 3, noche-en las cuatro viviendas

Lo mismo sucede con las voces provenientes de las viviendas vecinas: en seis de las ocho viviendas manifiestan escucharlas, siendo reiterativas en las noches al acostarse y al levantarse; los sonidos se filtran por la cubierta, la cual es continua para las catorce viviendas que, en este caso, conforman la unidad estructural (figura 7).
