2015-12-01

## Caracterización de patologías asociadas a la acción de especies vegetales en una vía del occidente de la sabana de Bogotá

# Caracterización de patologías asociadas a la acción de especies vegetales en una vía del occidente de la sabana de Bogotá

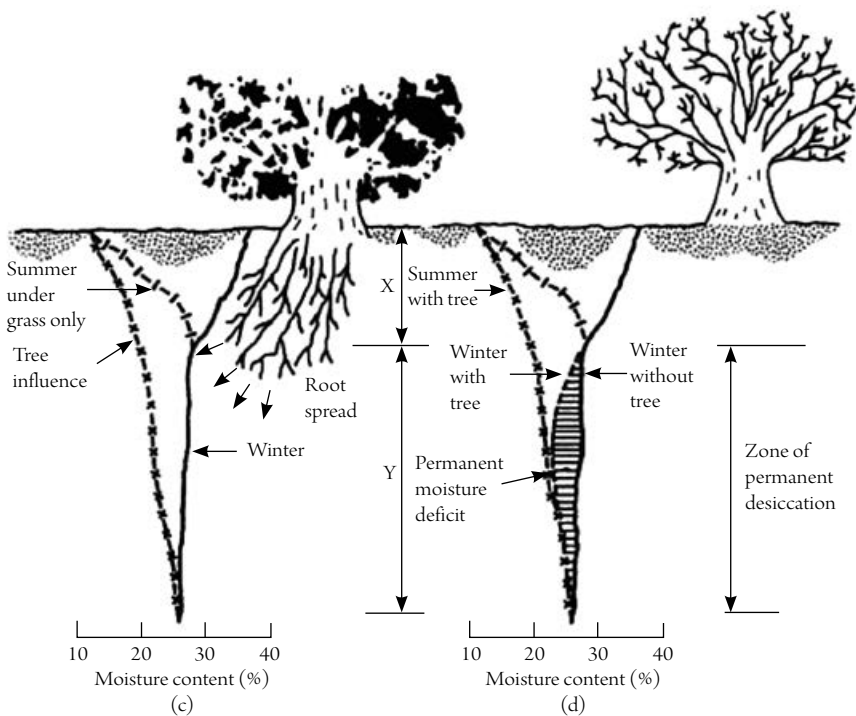
Figura 3. Influencia de las raíces de los árboles en el equilibrio de humedad de un suelo arcilloso

*Nota:* Se presentan las profundidades de cambio de humedad asociado a factores medioambientales (segmento X) y la profundidad en la cual se presenta déficit permanente de humedad (segmento Y)

En la figura 3 se observa que las raíces imponen en el subsuelo arcilloso un estado de desecación permanente con aumentos en la succión del agua de poros. En la figura 4, los mecanismos de falla probables han sido planteados conceptualmente a partir de las referencias mencionadas y de acuerdo con observaciones recientes en campo en escenarios similares, lo que involucra el desarrollo de grietas de tensión semiverticales asociadas al aumento de la succión por acción de las raíces (véase, por ejemplo, Gómez y Pérez, 2012; Roberts, Jackson y Smith, 2006). Los mecanismos de falla presentan las siguientes características generales:

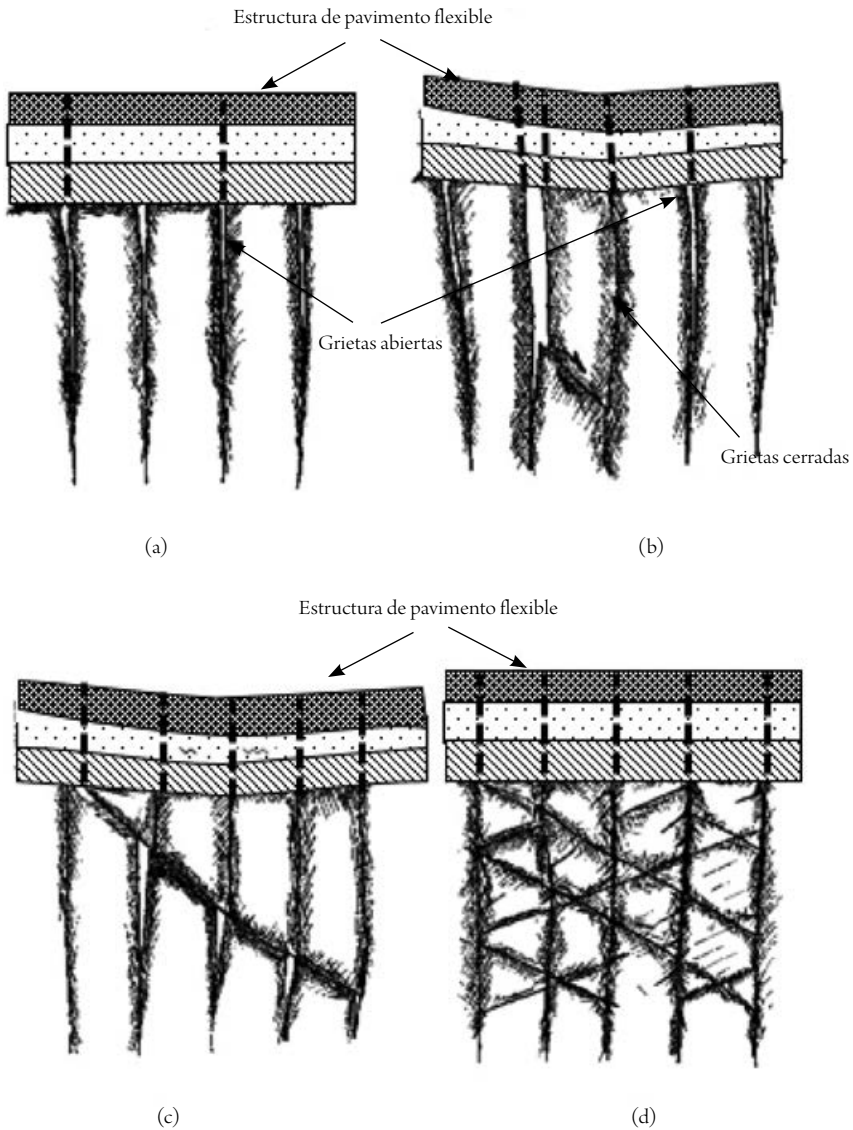
Figura 4. Mecanismos probables de falla en la subrasante arcillosa de la vía Siberia-Tenjo: a) condición inicial de fracturamiento de la subrasante y pérdida de continuidad, b) falla de una columna de suelo y deformación de la estructura de pavimento, c) falla por corte de varias columnas, deformación y ruptura de la estructura de pavimento, d) falla por corte de columnas intensamente fracturadas y ruptura del pavimento

- La estructura de pavimento presenta deformaciones considerables en forma de hundimientos de la capa de rodadura localizados en inmediaciones de árboles y arbustos. Se presentan también grietas longitudinales en superficie y patrones de media luna.

- La pérdida de continuidad del subsuelo asociado a la generación de grietas semiverticales empieza a desarrollarse tan pronto se llega a las arcillas y están presentes, en profundidad, hasta el nivel freático. Vesga, Caicedo y Mesa (2002) mencionan la formación de columnas de suelo de diferentes secciones transversales y profundidades. Estas columnas de suelo tendrían una forma en planta casi hexagonal, cuyo conjunto daría la apariencia de un “panal de abejas”.

- Las columnas de material arcilloso son muy susceptibles de fallar incluso bajo su propio peso, mediante las siguientes formas: falla por corte, fallas por pandeo de columnas de suelo muy esbeltas, fallas concomitantes asociadas al hecho hipotético de que las columnas se van recostando unas con otras y se cierran las grietas generadas previamente, pero se genera un hundimiento en la superficie del terreno. Estos mecanismos controlan la aparición de deformaciones irreversibles en las vías.

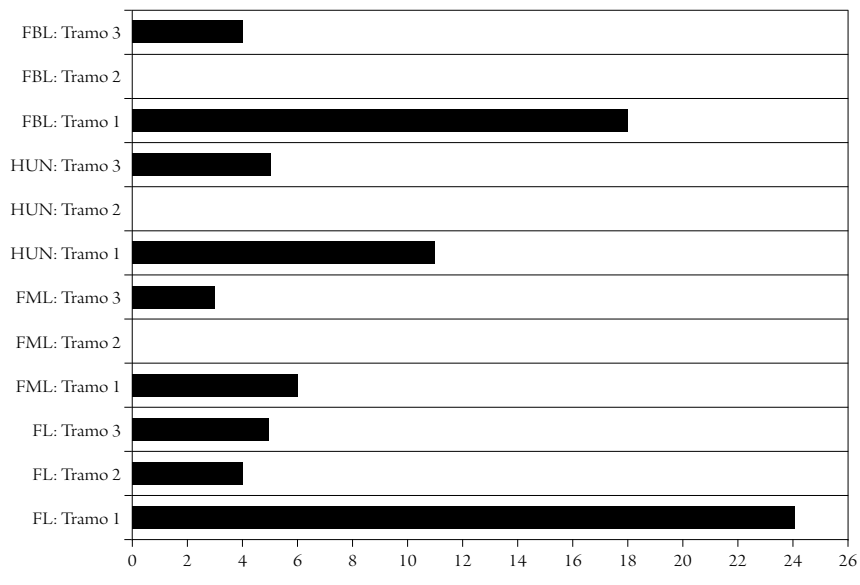
Figura 5. Frecuencias de las patologías asociadas al comportamiento volumétrico de la subrasante en los tramos estudiados en la vía Tenjo-Siberia

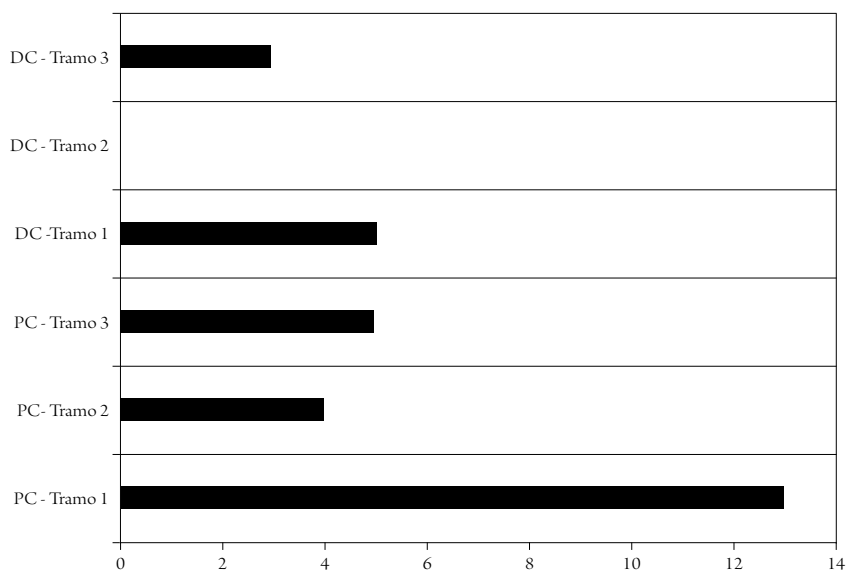
Figura 6. Frecuencias de daños secundarios de la carpeta asfáltica en los tramos estudiados en la vía Tenjo-Siberia

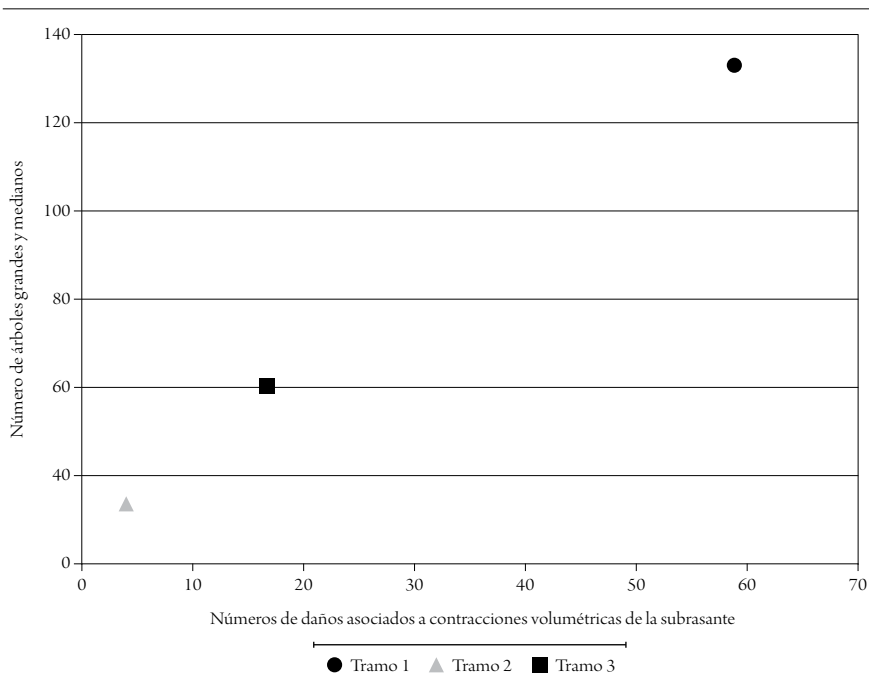
Figura 10. Relación entre el número de daños y de árboles grandes y medianos localizados en cada tramo

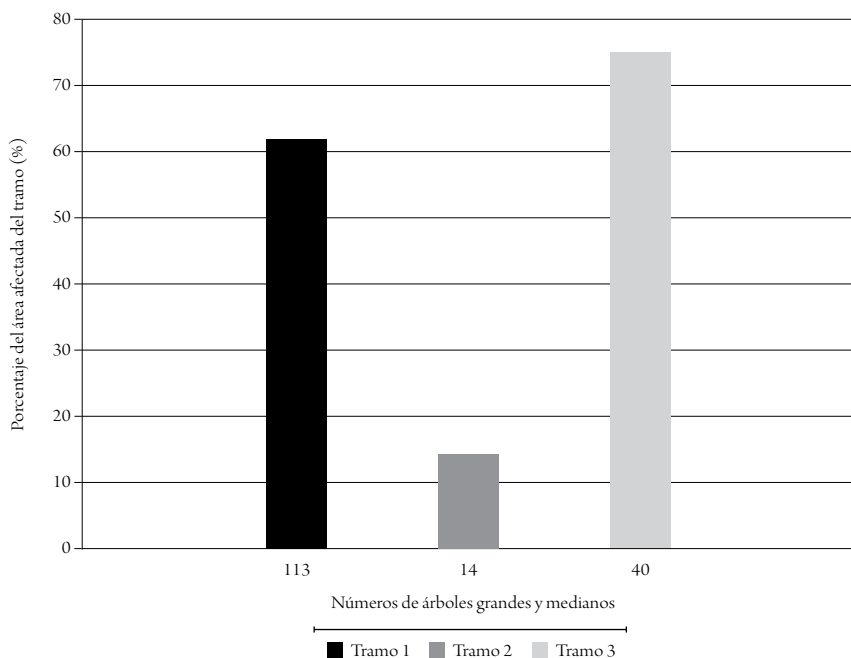
En la figura 11 se presenta el análisis comparativo de las áreas afectadas para los tramos estudiados. A pesar de que los tramos tienen longitudes diferentes, la relación entre la densidad de especies vegetales grandes y medianas con la aparición de deformaciones inadmisibles para la estructura de pavimento causada por la extracción de agua por efecto de las raíces es evidente. Las especies acacia japonesa, arrayán, acacia mimosa y eucalipto (*globulus* y *cinerea*) presentan raíces que se catalogan como superficiales e intrusivas (tablas 6 y 7), las cuales pueden alcanzar profundidades de hasta 2,0 m dentro del subsuelo que conforma la subrasante. Otras especies, como el ciprés, poseen raíces profundas que pueden alcanzar profundidades mayores. Dado que el consumo de agua depende fundamentalmente del tamaño de la especie; al parecer el hecho de que las especies sean o no foráneas no parece tener influencia en la aparición y desarrollo de patologías en los tramos de vía estudiados.

Figura 11. Porcentaje de área dañada a partir del reconocimiento de las patologías del tipo FL, FML, HUN y FBL en función del número de árboles grandes y medianos para los tramos analizados
