## Práctica profesional en el área de mantenimiento eléctrico en la industria de hidrocarburos

Carlos Eduardo Amaris Mahecha  
*Universidad de La Salle, Bogotá*

Práctica profesional  
Para obtener el título de  
**INGENIERO ELECTRICISTA**

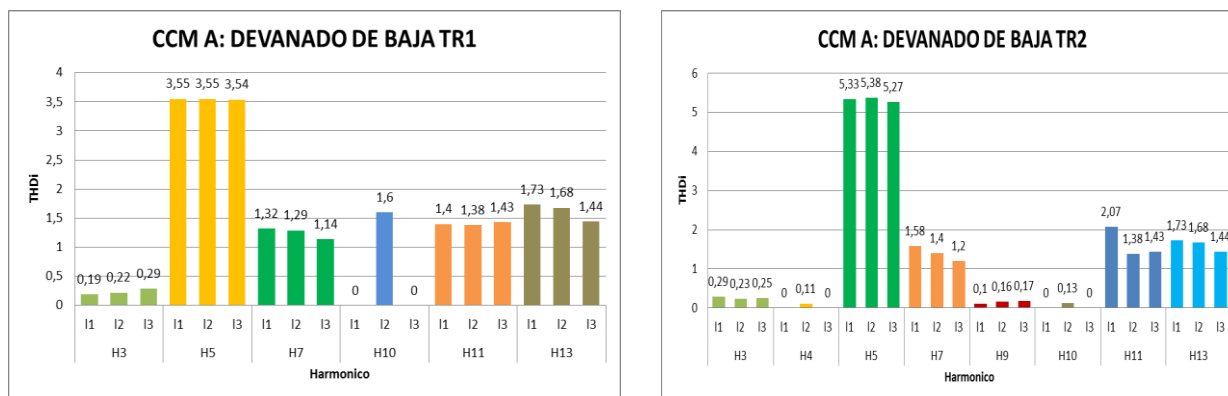
**Ilustración 15: Espectro de corrientes armónicas CCM A.**  
Fuente: Elaboración Propia

En el CCM A. se evidencia la marcada presencia del armónico 5<sup>o</sup> en ambos transformadores que alimentan a la barra 1 y barra 2 que posee el CCM de Aguas, con

valores de ID% de 3.55% y 5.35% respectivamente. La carga asociada a esta locación consta de aproximadamente 75 bombas, motores y transformadores de servicios auxiliares, que en total demandan una potencia total de 2,657 MVA.<sup>2</sup>

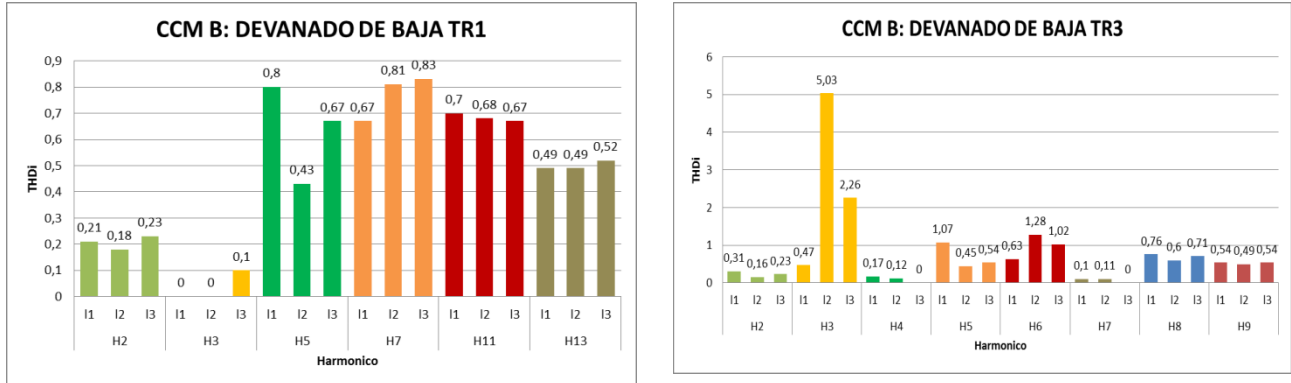
**Ilustración 16:** Espectro de corrientes armónicas CCM B.  
Fuente: Elaboración Propia

En el CCM B. se evidencia el aporte del armónico 3<sup>o</sup> en una de las fases (5.03%) de la barra correspondiente a el transformador TR3. La carga asociada a esta locación consta de aproximadamente 75 bombas, motores y servicios auxiliares, que en total demandan una potencia total de 4.24374 MVA<sup>3</sup>

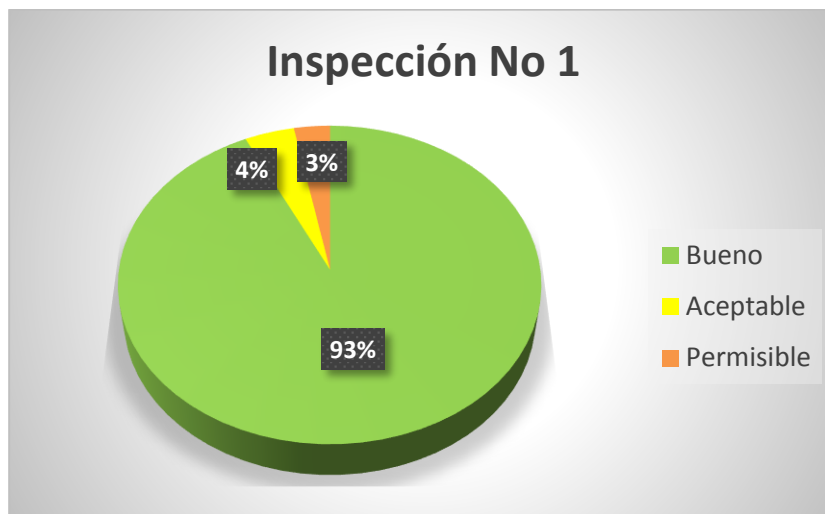
*Ilustración 20: Resultados Inspección Termográfica No 1*

En la Ilustración 20 se muestran los resultados del estudio, en donde se identifica que el 93% equivalente a 246 equipos de los elementos monitoreados no presentan deltas de temperaturas superiores a los 10°C, mientras que tan solo el 3% de los equipos equivalente a 8 equipos son catalogados como permisibles por presentan deltas de temperatura entre 21°C y 40°C.

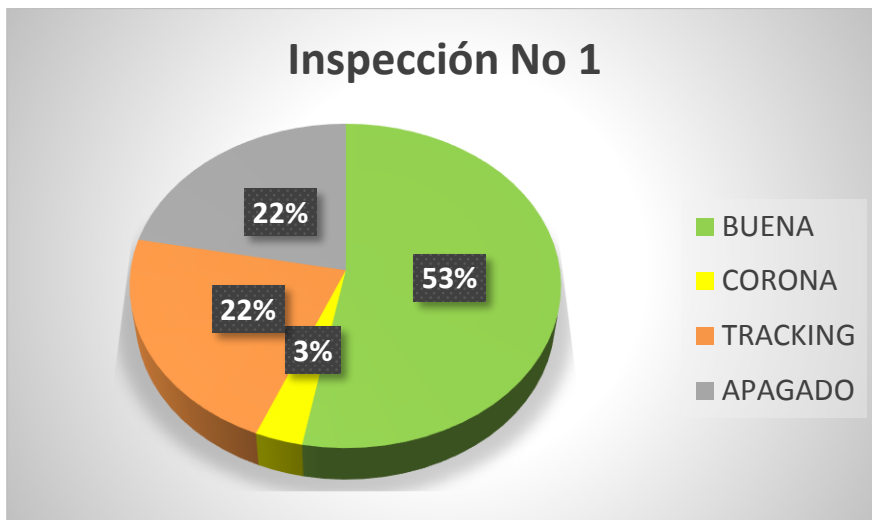
*Ilustración 26: Inspección de Ultrasonido No 1*

En la Ilustración 26 se aprecia que el 53% de los equipos monitoreados fueron categorizados como equipos sin ninguna anomalía, mientras que al 22% se le encontró que presentaban tracking y tan solo el 3% con efecto corona.

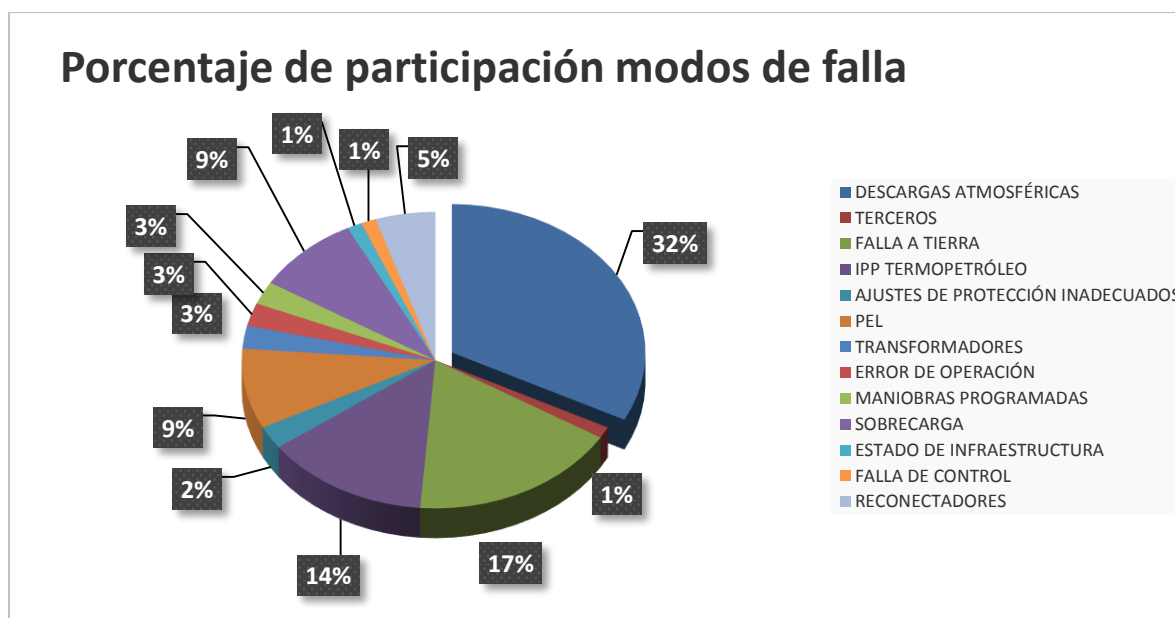
**Ilustración 29:** Porcentaje de participación de Modos de falla  
**Fuente:** Elaboración Propia

En la Ilustración 29 se aprecia que en la red de distribución eléctrica, los modos de falla que son más frecuentes son:

- Descargas atmosféricas: 32%
- Fallas a tierra 17%
- Sobrecarga de equipos 14%.

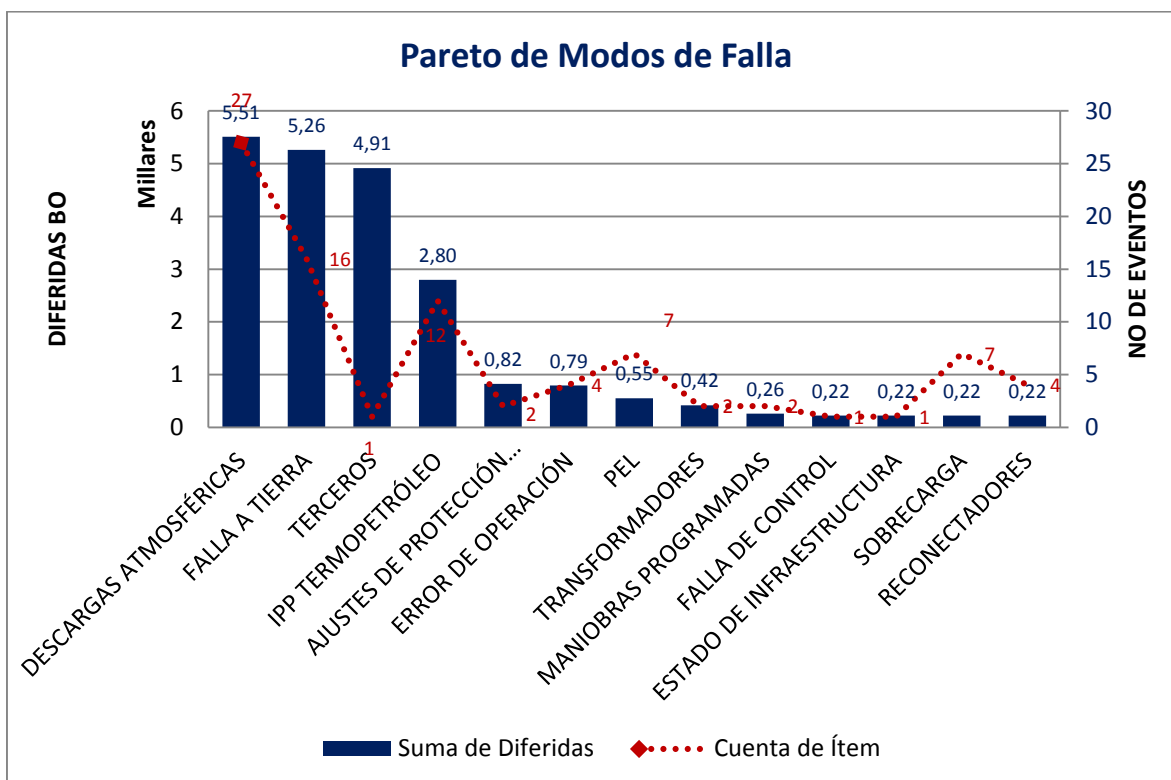
**Ilustración 30:** Modos de falla y diferidas generadas  
**Fuente:** Elaboración Propia

En la Ilustración 30 nuevamente se percibe que el modo de falla que se antepone al resto son las descargas atmosféricas con un porcentaje de participación del 34.5% al total de las diferidas generadas en el año 2014. En orden descendente los modos de falla que más impactaron la producción en el año después de las descargas atmosféricas fueron Terceros 28% (Voladura de Estructura), falla a tierra 20% y las falla en la fuente IPP Termopetróleo 13%.

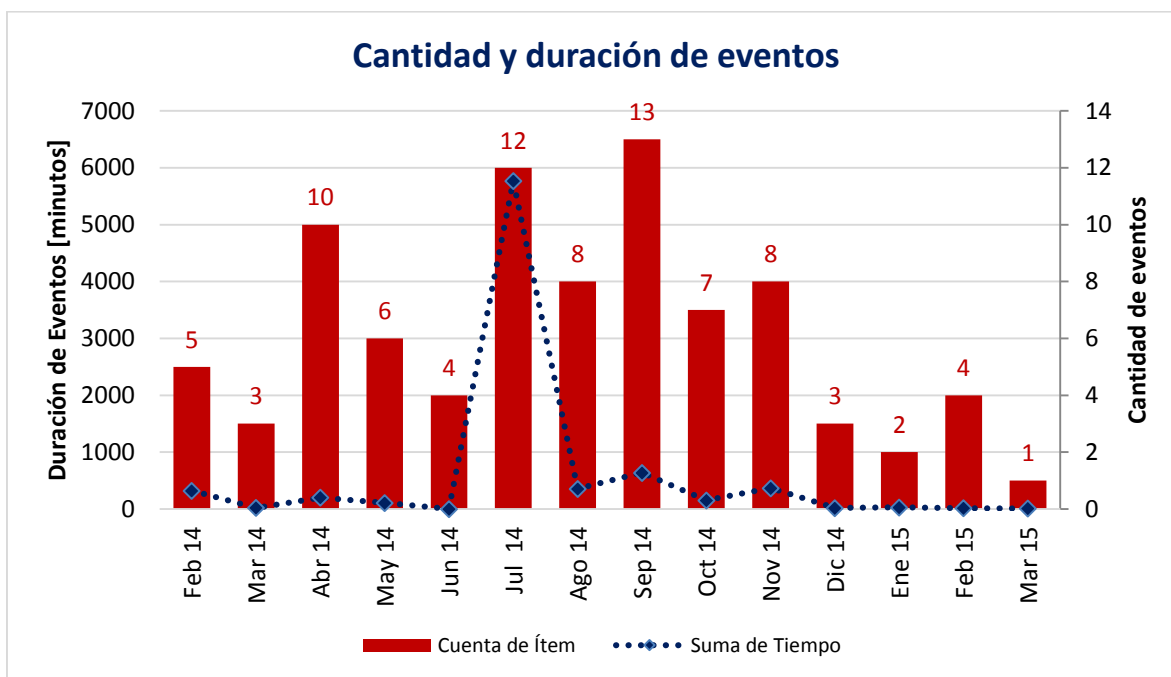
**Ilustración 31:** Duración de eventos  
**Fuente:** Elaboración Propia

En cuanto a la duración de los eventos, se evidencia que en el mes de Julio se muestra un incremento considerable de la duración de los eventos, esto se debe a la voladura de la estructura lo cual impidió que la red estuviese disponible aproximadamente por 4 días.
